MAGYAR RÉZPIACI KÖZPONT

A GYÁRILAG ELŐPATINÁZOTT RÉZLEMEZ A MŰEMLÉKGONDOZÁSBAN

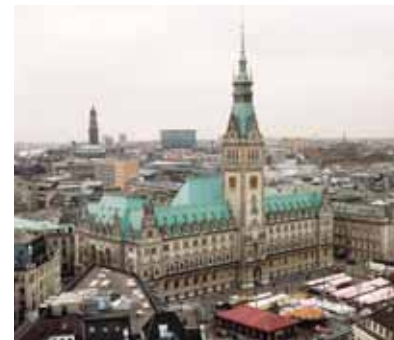
1. kép
A városháza fényes
zöld rézfedése
az építészet
jelentős alkotása.

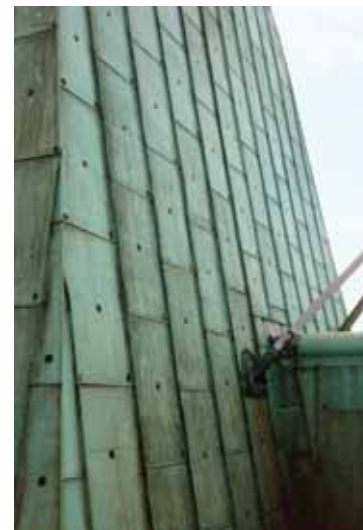
Bár a réztető az egyenletes kékeszöld patinával látszólag kitűnően nézett ki 100 év elteltével is, gondosabb vizsgálat után azonban a szakember szemét nem kerülték el az itt fellépett károsodások sem. Kiderült, hogy a réztető kivitelezése annak idején nem teljesen úgy történt, ahogy ez a mai szaktudás és szakmai szabályok szerint szükséges lett volna. A zsaluzaton történő rögzítéskor a nagy tetőfelületek hó hatására történő hosszváltozásait nem vették megfelelő mértékben figyelembe, ezért a rögzítések az idők folyamán részben meglazultak. A réztető így a szél jelentette terhelés ellen már nem volt eléggé biztosítva. Még kevésbé voltak szakszerűek a végrehajtott „felújítási intézkedések”, melyek során a tetőhéjazatot csavarokkal fűrték át a laza lemezfelületek rögzítése érdekében. Ezeket azután, – hogy az átlukasztott tetőt újra leszigeteljék – domború, a csavarfejek felett megforrasztott rézlapokkal zárták le (2. kép). A különösen erős, a hőmozgásokat ismét figyelmen kívül hagyó rögzítés következtében a csavarok a réztetőfelület mozgása miatt a zsaluzatból kilapultak, és a forrasztott fedések lepattantak.

2. kép
A szakszerűtlen
„felújítási intézkedések”
további károsodáshoz
vezettek.

Az ily módon tömítetlen csavarlyukakba befolyt a víz, és károsította az alatta lévő épületrészeket. A tetőfelületet már nem lehetett megjavítani, bár maga a réztetőhéjazat kitűnő állapotban volt, és biztosan kitartott volna újabb 100 évig.

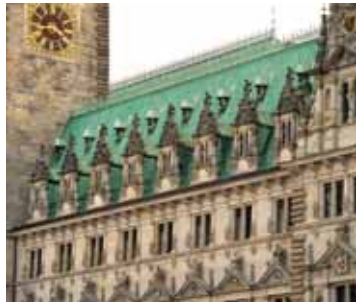
3. kép
Hamburg,
a városháza tornya.
A Gründerzeit idején
készült rézmunkákat
formai sokszínűség
jellemezi.

A kárelemzés során a réztető felújításának koncepcióját is kidolgozták. A műemlékgondozás követelménye az volt, hogy a réztető felújításakor a zöld patinát, amely ez esetben a műemlék lényeges részét képezi, megőrizzék, illetve helyreállítsák. Már csak azért is, hogy a megőrizni kívánt zöld tetőelemek – tetőablakok, díszítőelemek és szobrok – valamint az új tetőfelületek között harmonikus egység jöjjön létre (3. kép).

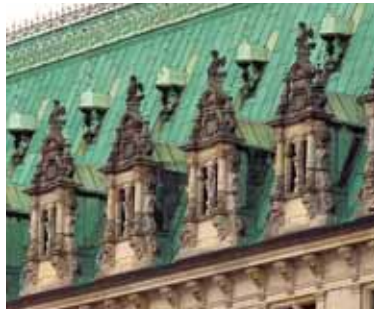
4. kép
A régi rézelemek és
az új előpatinázott
rézlemez közötti színbeli
különbségek lassan
kiegyenlítődnek.

A rézfedés felújításakor természetesen a bádogosmesterség mai szakmai szabályait vették alapul. Ezen túlmenően a régi és az új épületrészek közötti csatlakozásoknál különösen ügyeltek a hőmozgások felvételére, a feszültségek elkerülése érdekében, amelyek a régi tető esetében a károsodást okozták. Így kiindulhatunk abból, hogy a következő tetőfelújítás időpontját a rézlemez élettartama fogja meghatározni – és ez évszázadokat jelent. A régi és az új patinafelületek között ma még meglévő enyhe színkülönbség az idők folyamán a légköri hatások következtében fellépő változás során lassan kiegyenlítődik (4., 5. kép).

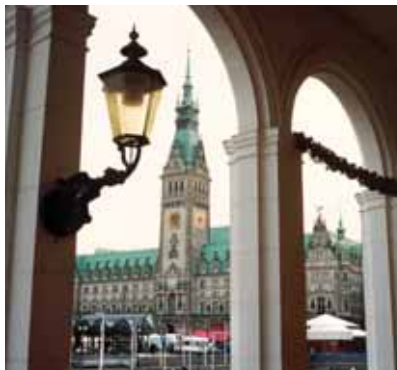
5. kép
Kilátás a felújított
tetőszerkezetre

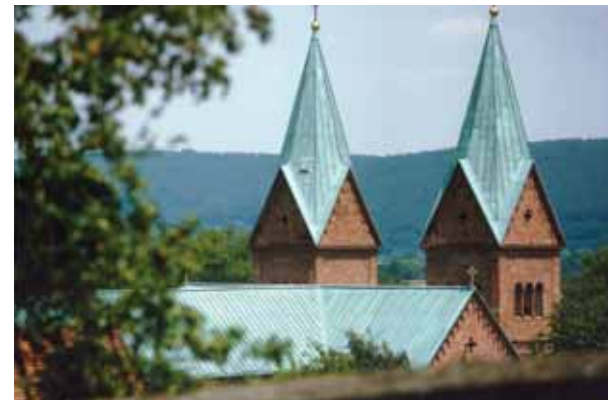
6. kép
A kolostor felújított teteje

A Műemlékgondozási Tartományi Hivatallal történt megbeszélések során megvitatták a különböző tetőszerkezeti anyagokat. A már említett enyhe tetőhajlás miatt a kis méretű elemekből álló új palafedést, ahogy ez eredetileg volt, nem lehetett megvalósítani. Ezért csak egy fémből készült korcolt fedés jöhetett szóba. A döntés műemlék-gondozási és műszaki okokból a rézre esett, azon belül is a gyárilag előpatinázott nemeszöld színűre. Rendkívül lelkiismeretes munkával a teljes tetőfelületet újjávarázsolták. A gyárban először modelleken próbamintát készítettek, hogy tapasztalatokat szerezzenek az akkori kézműves számára új anyagfelülettel. A mai szemlélő számára úgy hat az épület a vöröses homokkő homlokzattal harmonizáló fényes zöld patinázott réztetővel, mintha soha nem is nézett volna ki másképpen (6., 7. és 8. kép).

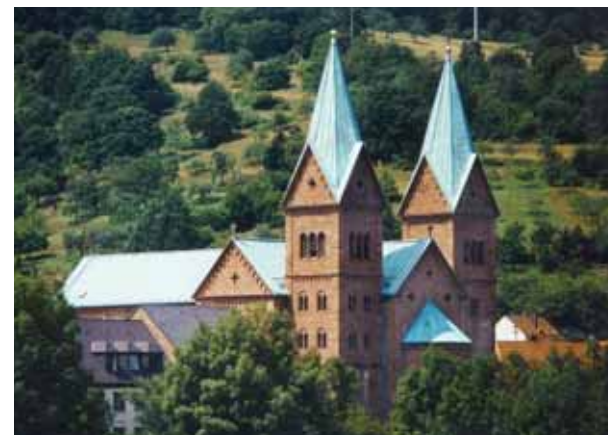
7. kép
Zöld rézpatina a vörös homokkő komplementerszíneként az eredeti palatet helyett.

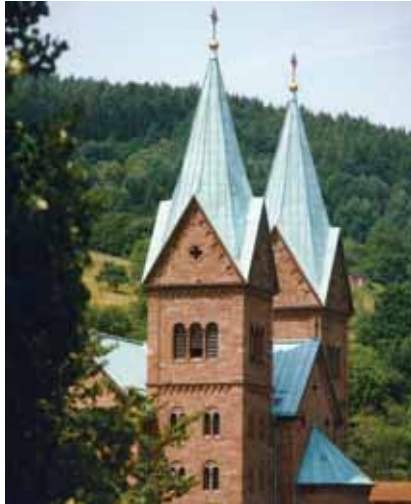
8. kép
A kolostor új
pompájában
tökéletesen harmonizál
környezetével is.

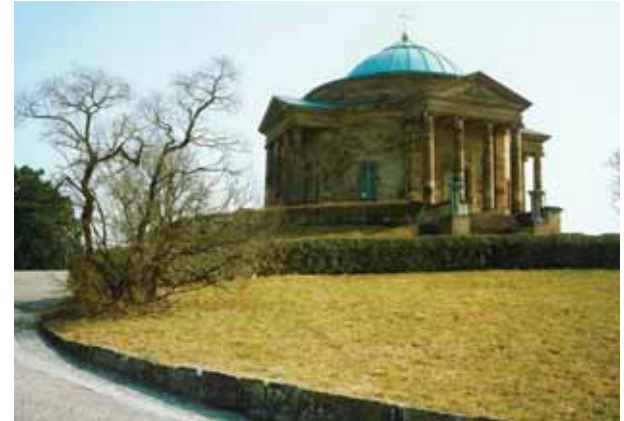
9. kép

A kápolna teteje a felújítás után látszólag változatlan – de most műszaki szempontból is megfelelő.

I. Wilhelm württembergi király egy „német-gótikus” síremlék építését tervezte 1819-ben, felesége hirtelen halála után. Udvari építőmestere, Giovanni Salucci firenzei építész azonban rábeszélte őt egy klasszicista templom jellegű kápolnára (9. kép). A kupolát eleve rézzel burkolták, és a zöld patina erőteljesen meghatározta a Stuttgart számos részéről látható templom összképét. Sajnos a rézlemez megmunkálása annak idején nem teljesen szakszerű módon történt. A tetőablakok tömítetlen csatlakozásainál újra és újra behatolt az esővíz, amit megkönnyített az épület exponált helyzete a 411 méter magas Rotenberg tetején. Még a rézszalagok hosszanti korcolásait sem szakszerűen készítették el, az ismételt beázások az évtizedek folyamán a faszervezet károsodásához vezettek. Bár maga a réz sértetlen volt, nem lehetett elkerülni a teljes tetőfelület felújítását.

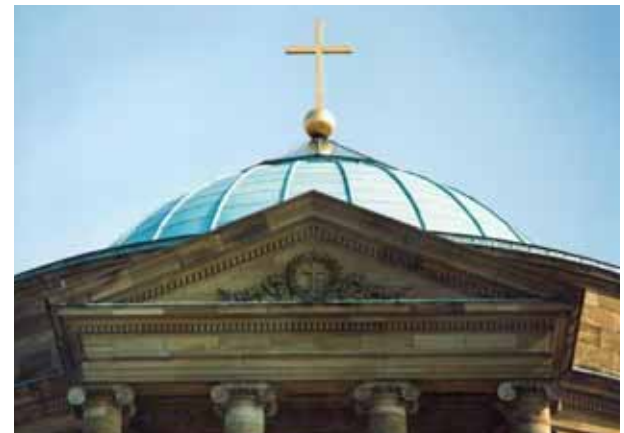
10. kép

A zöld réztető a gyárilag előpatinázott rézlemezzel történt felújítás után

A Műemlékgondozási Tartományi Hivatallal és az Állami Építészeti Hivatallal együttműködve az a döntés született, hogy meg kell őrizni az épület optikai összképét, beleértve a zöld réztetőt is. A tetőfelújításhoz a választás a gyárilag előpatinázott rézlemezeire esett, „hogyan ne kelljen éveket vagy évtizedeket várni az új zöld patinára”, ahogy ezt az Állami Építészeti Hivatal indokolta. Az újrafedés a gyártót magas követelmények elé állította, hiszen a patinázott rézlemezeket a kupolatető ívének megfelelően kellett előformázni. A szeles helyre tekintettel a szél sodorta esővíz által behatoló nedvesség ellen kiegészítő biztonsági intézkedésként a rézlemez alá beépítettek egy bitumenes szigetelőréteget is. A mesterember a sikerült munkája feletti jogos büszkesége ellenére némileg szomorúan állapította meg, hogy művét az állványzatok lebontása után az elfogulatlan szemlélő nem is veszi észre – a zöld réztető látszólag változatlan maradt. Mindazonáltal pontosan ez volt a műemlékgondozás kinyilvánított szándéka. (10. kép)

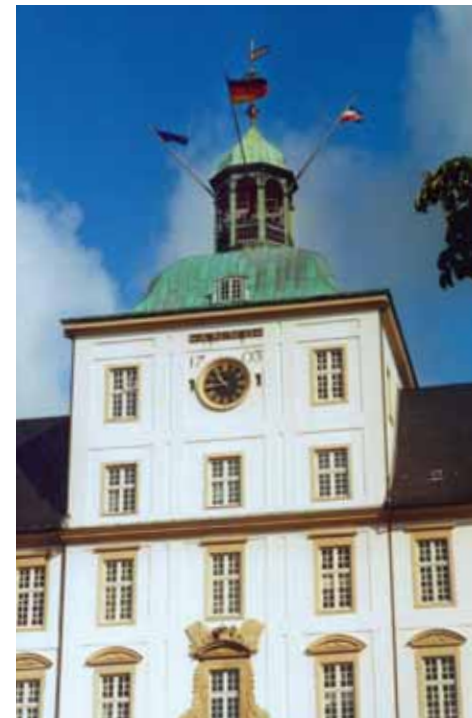
11. kép
A zöld réztető a kastély tornyán

Mivel a zöld réztető valósággal a kastély szimbóluma, az épületrész optikai összképét a felújításkor mindenképpen meg kellett őrizni (11. kép). A kiel-i Műemlék-gondozási Tartományi Hivatal ezért logikusan úgy döntött, hogy az újrafedést gyárilag zöldre előpatinázott rézlemezzel végezzék el. A barokk toronytető ívelt rézsorait méret szerint előre legyártották, és a szakemberek pontos terv szerint a zsaluzatra helyezték.

A helyszínen ily módon csak az illesztéseket kellett szakszerűen egymáshoz igazítani, így a lehetséges kivitelezési hibák messzemenően és biztonságosan elkerülhetők. Feltételezhető, hogy a mai szakmai szabályok szerint szakszerűen kivitelezett munkák a jövőbeni viharokat jobban fogják állni, mint a régi tető.
