Aranyló rézvilla

Kovács Sándor

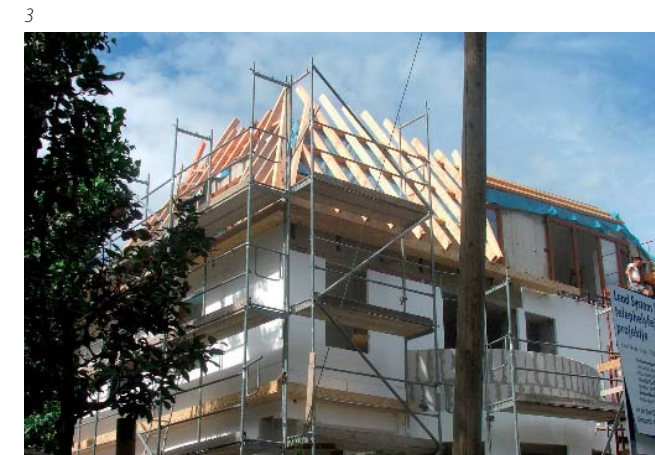
2. Kezdődik. A vasbeton szerkezet beállványozva.

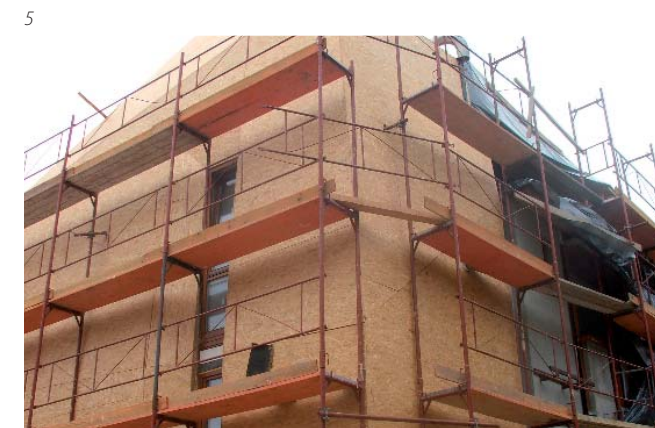
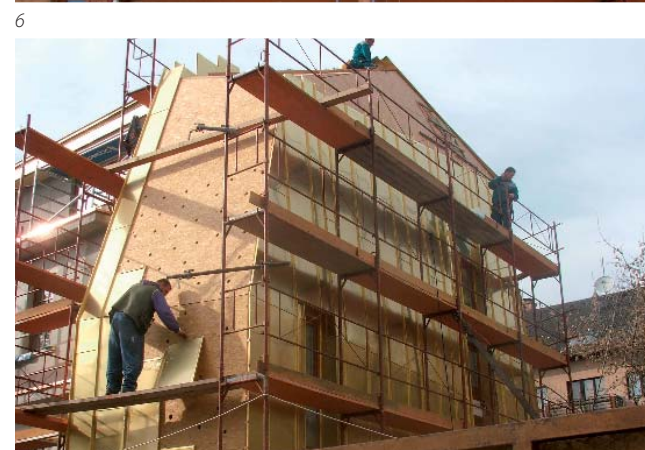
4-5. Elkészült a TECU Gold aljzata.

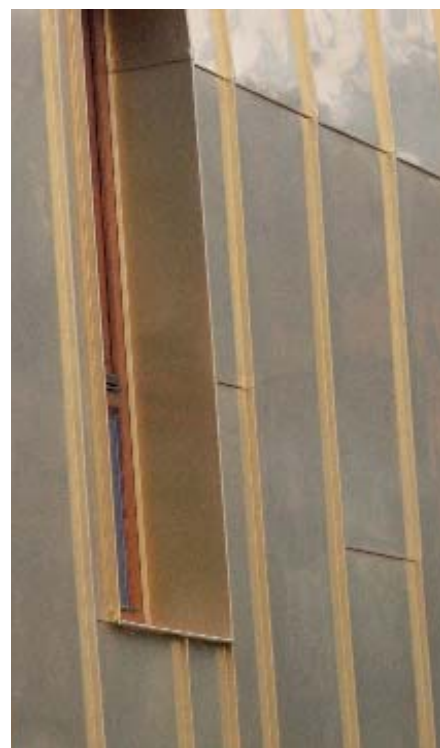
9

9. Ablak körbe dolgozás.

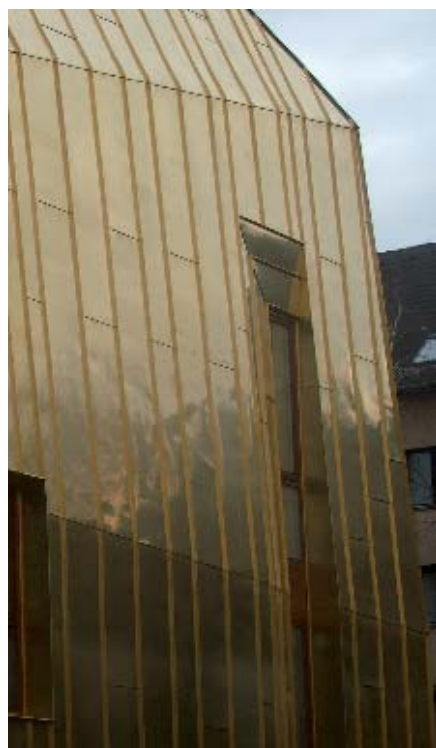
10

10. Szokatlan homlokzat, merőlegesek nélkül.

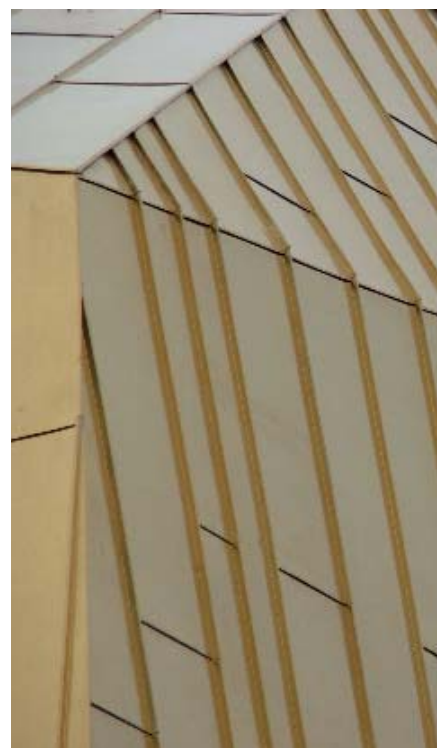
11

11. Csomópont.

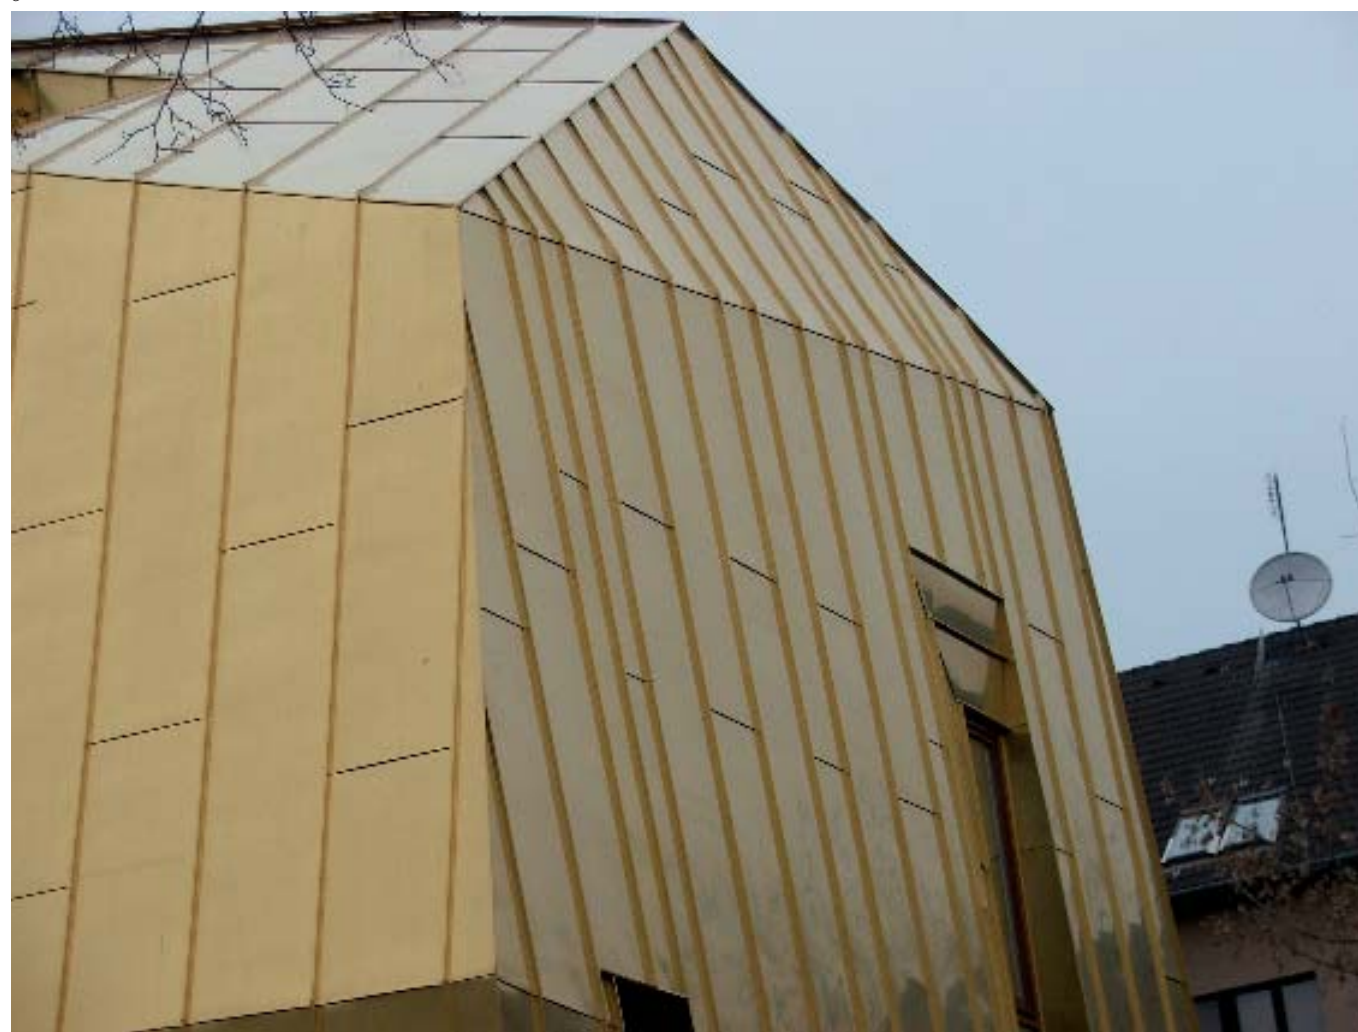
8

8. Bearanyozva

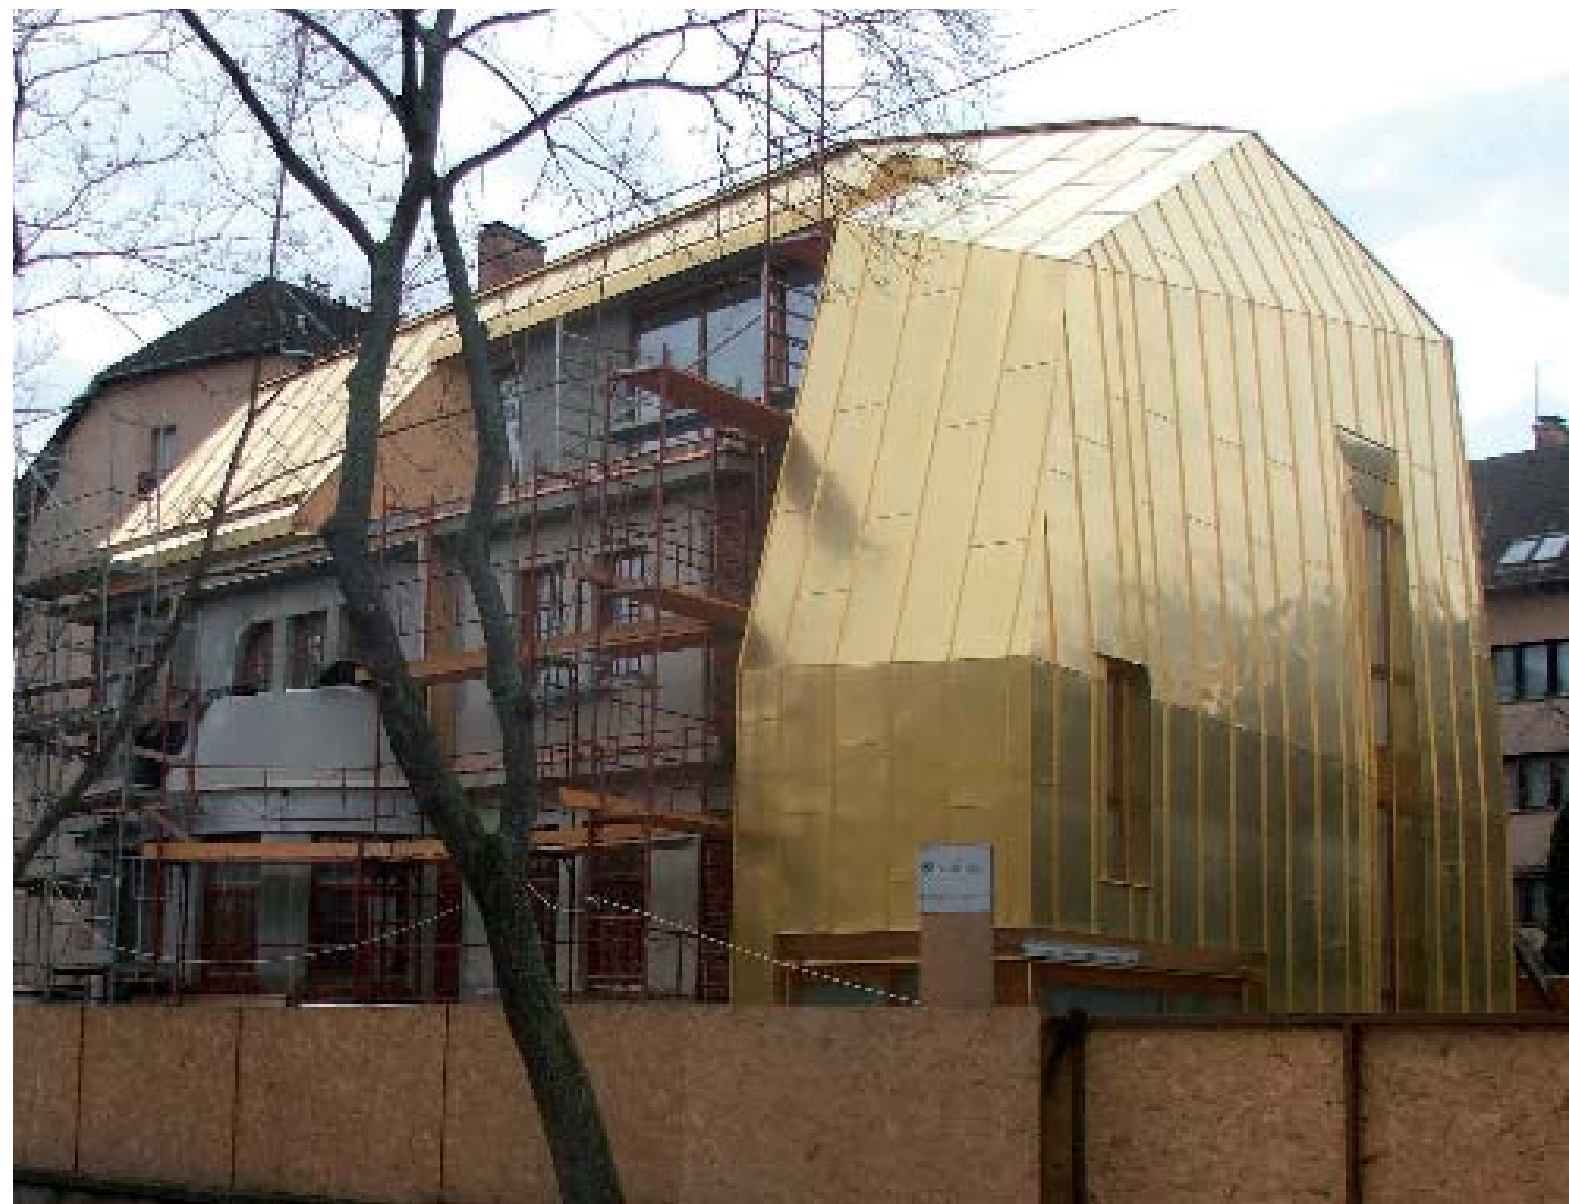
12

12. A még félkész ház másik nézetből.
