GEBOGEN DAKVENSTER

Sterk aanwezig in de XVIIIde en XIXde eeuwse architectuur, waren de gebogen dakvensters bijna volledig verdwenen in het begin van deze eeuw. Sedert een tiental jaren echter verschijnen ze opnieuw steeds meer in de architectonische ontwerpen.

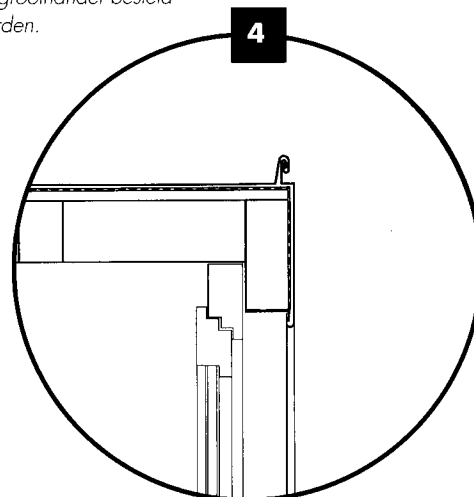
Het is belangrijk het dakvenster en het dak dusdanig te plaatsen dat de uitzetting tussen deze twee elementen zelfstandig gebeurt.
